PROVINCE DE QUÉBEC  
VILLE DE CONTRECŒUR

## AUDITION PUBLIQUE RELATIVEMENT À LA DEMANDE DE DÉMOLITION DE L'IMMEUBLE SITUÉ AU 8030, ROUTE MARIE-VICTORIN

### AUTORISATION DE LA DÉMOLITION COMPLÈTE DU BÂTIMENT PRINCIPAL SITUÉ AU 8030, ROUTE MARIE-VICTORIN

**Demande de démolition de 1 bâtiment résidentiel – 8030, route Marie-Victorin, Contrecoeur (# lot : 6 477 237)**

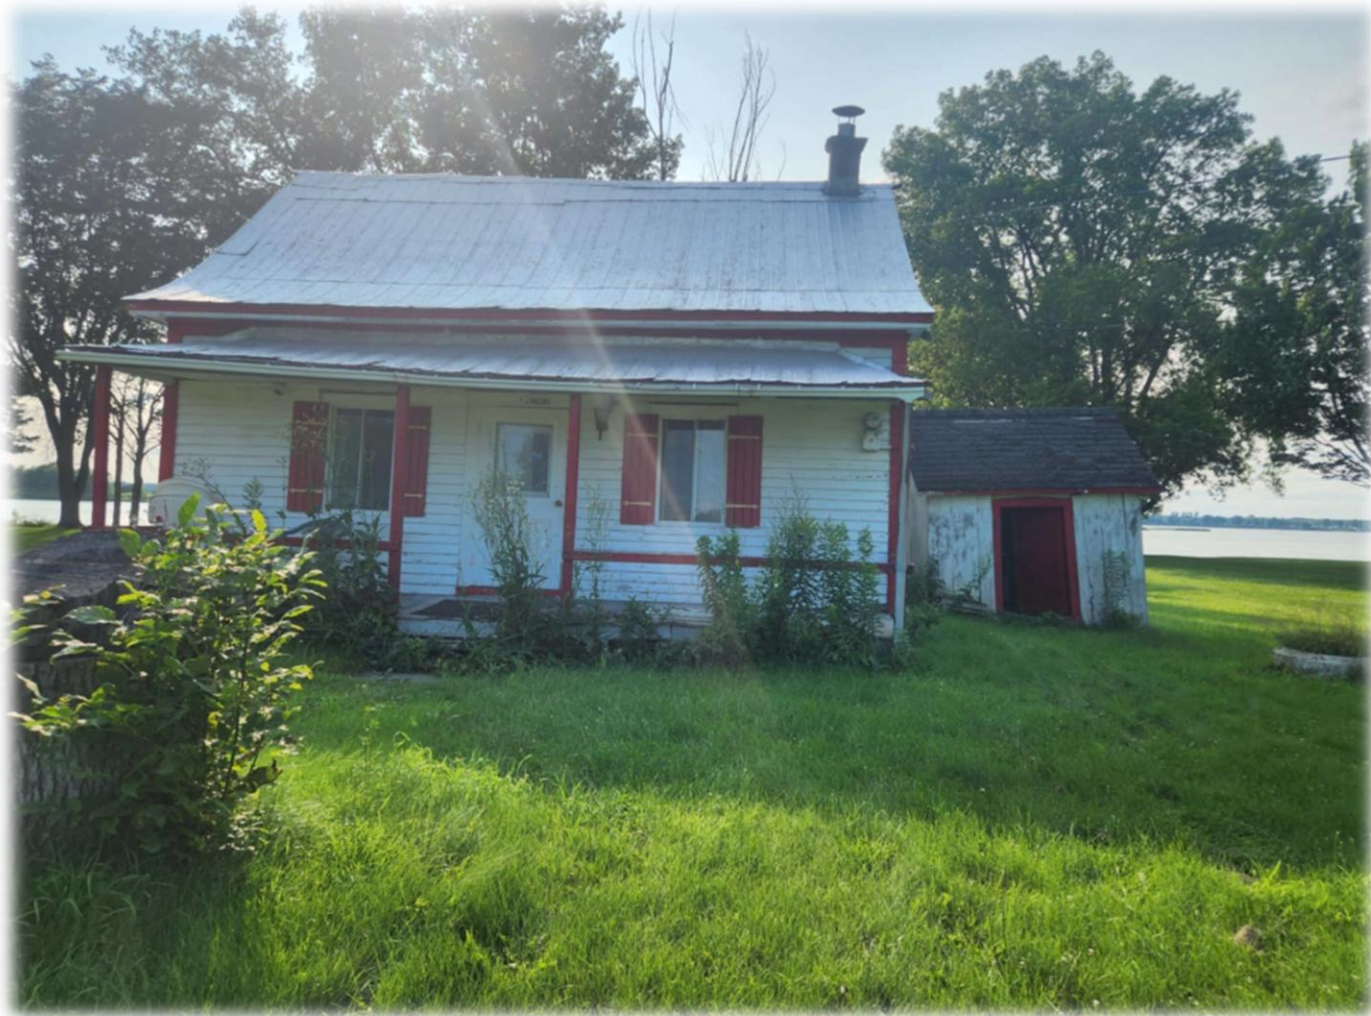
## ÉTUDE DU DOSSIER : BÂTIMENT VISÉ

**Année de construction : 1880 (évaluation approximative)**  
**8030, route Marie-Victorin**
