Procès-verbal de la séance ordinaire du comité de démolition tenue le lundi 2 février 2026 à 17 h 00, à laquelle sont présents :

### AUTORISATION - DEMANDE DE DÉMOLITION 2026-001 – 8806, ROUTE MARIE-VICTORIN

**Demande de démolition de 1 bâtiment résidentiel – 8806, route Marie-Victorin, Contrecoeur (# lot : 5 791 048)**

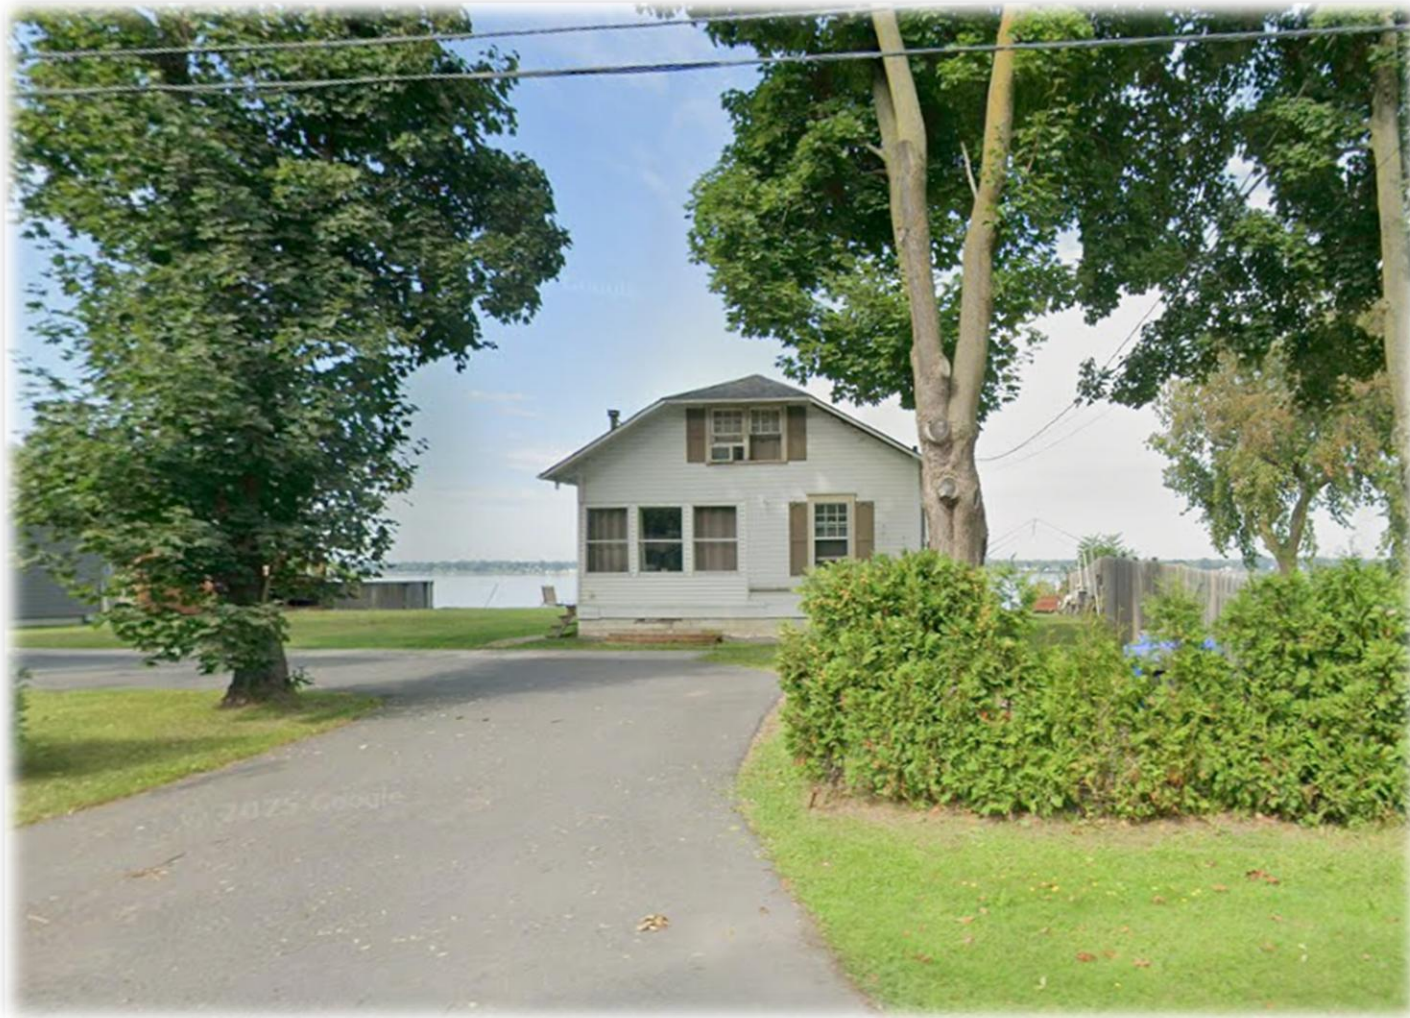
**Année de construction : 1952 selon le rôle d'évaluation**  
**8806, route Marie-Victorin**

## État de détérioration du bâtiment

- Fondation en blocs de béton présentant des fissures visibles;
- Fondation absente ou inadéquate à certains endroits, compromettant la stabilité de l'ouvrage;
- Vide sanitaire en terre battue, sans dalle de béton ni protection adéquate contre l'humidité.

- Structure du plancher détériorée, avec présence de bois pourri et endommagé par l'eau;
- Affaissement et affaiblissement de certains éléments porteurs;
- Assemblages structuraux non conformes aux règles de l'art.

- Fermes de toit d'origine mal appuyées, modifiées ou sectionnées;
- Capacité portante compromise;
- Structure ne répondant pas aux normes actuelles de construction.

- Fenêtres fortement détériorées, présentant des signes avancés de pourriture;
- Revêtement extérieur offrant une étanchéité déficiente, favorisant les infiltrations d'eau;
- Murs fissurés et dégradés.

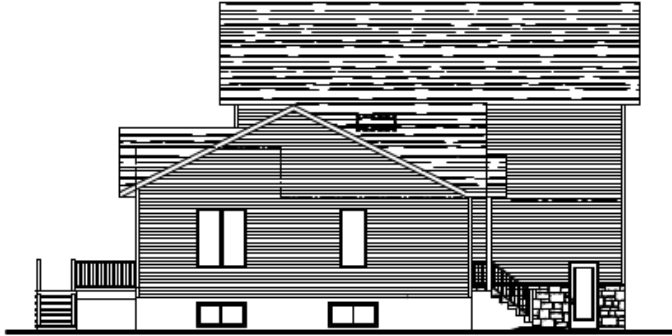
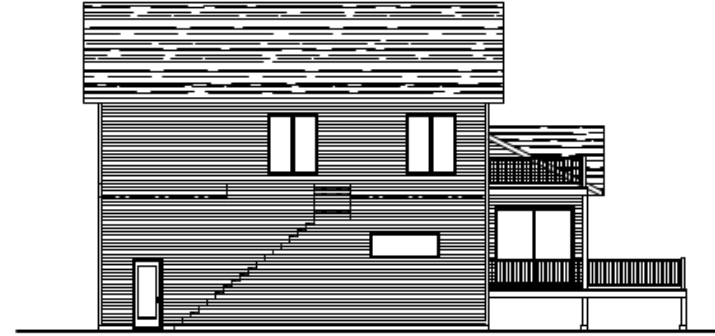
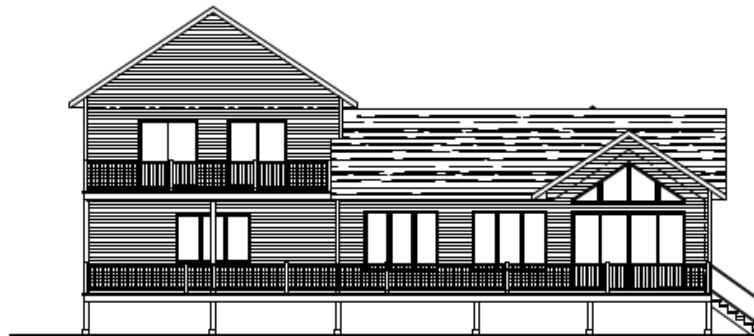
**Sur le plan économique**, l'analyse comparative indique que la valeur actuelle de l'immeuble repose principalement sur la valeur du terrain, le bâtiment existant affichant une valeur foncière nettement inférieure à celle des immeubles voisins. Le projet de remplacement entraîne une augmentation significative de la valeur globale de l'immeuble, passant de 487 300 \$ à 1 094 700 \$, soit une hausse de plus de 600 000 \$, ce qui confirme une optimisation marquée de l'utilisation du sol.

**Sur le plan social**, le rapport souligne que le cadre bâti environnant est hétéroclite et que les immeubles voisins présentent des valeurs de bâtiment supérieures à celle du bâtiment existant. Le projet de réutilisation contribue ainsi à rehausser la qualité du milieu bâti, à maintenir l'usage résidentiel et à favoriser une meilleure cohérence avec le voisinage, sans rupture d'échelle ni de vocation.

**Sur le plan environnemental**, le projet de remplacement permet l'élimination d'un bâtiment énergétiquement désuet et la construction d'un immeuble conforme aux normes actuelles, mieux intégré à son environnement immédiat par sa volumétrie, son implantation et ses matériaux. L'analyse conclut que cette intervention constitue une amélioration nette de la durabilité du site, sans perte significative pour le patrimoine bâti.
